# 芜湖新兴铸管弋江老厂区 5#地块土壤修复工程

## 5-1#地块修复效果评估报告

委托单位：芜湖新兴铸管有限责任公司

评估单位：南京大学环境规划设计研究院股份公司

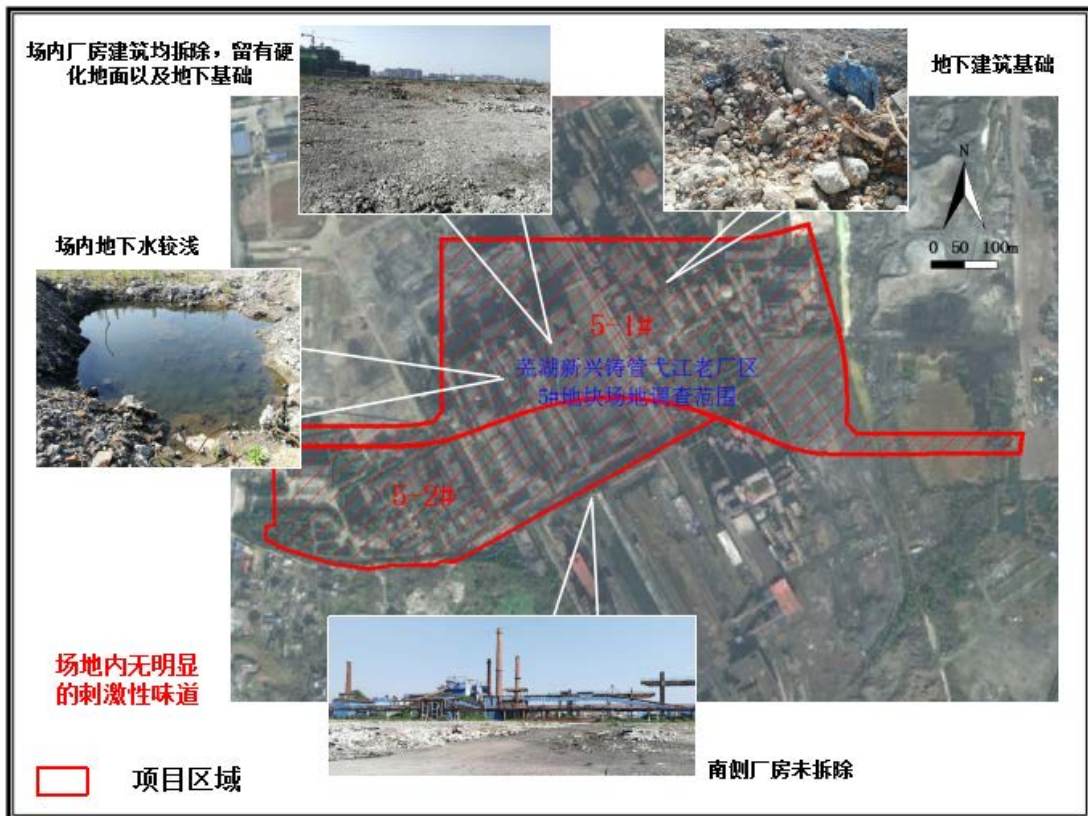
图 3.1-1 场地现状图

5#地块主要涉及芜湖新兴铸管的文体中心、办公楼、保卫处、设备仓库、停车场及绿化带、炼钢车间、高炉车间、焦化车间、动力车间及变电所。目前文体中心、办公楼、保卫处、设备仓库、停车场及绿化带尚未拆除，其余生产车间已经全部拆迁完毕，部分区域留有水泥地坪以及地下建筑基础物，场地上遍布碎石砖块等建筑垃圾、以及拆除设备时遗留的坑，后经降雨汇集成水坑，较大的有 3 处，深度在 0.5~3m 不等。场地的西侧和北侧已经建设围墙，东侧和南侧呈现开放状态。

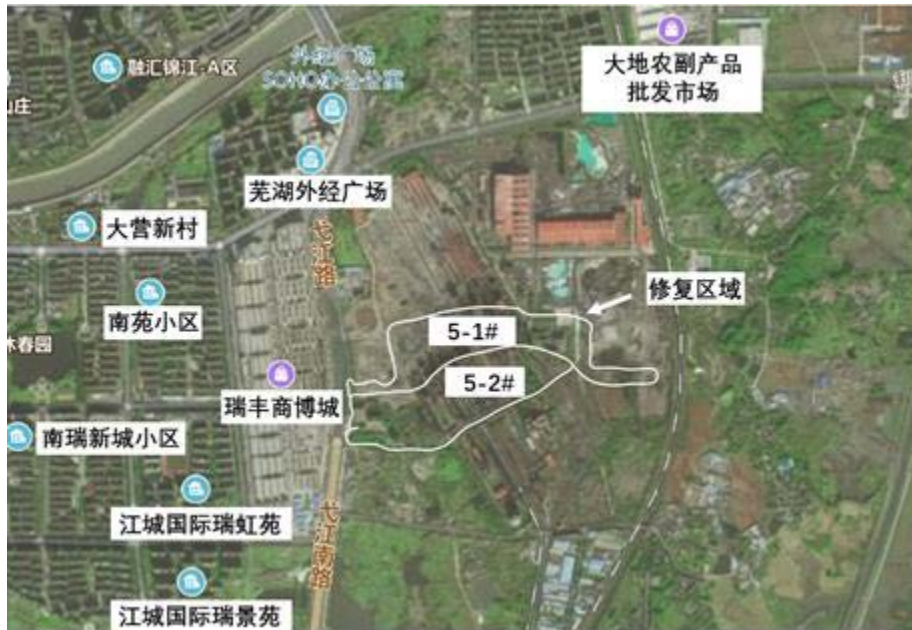
图 3.1-2 场地周边情况图

修复区块周围主要为北侧地块的老厂区其他车间（80 万吨轧制车间、球墨铸管车间、高炉 1#车间、坯料车间、废渣场、废水处理区）；南侧为个体商户、荒地、老厂区烧结和球团车间；西侧紧邻弋江南路、正在建设的房地产项目；东侧为废渣

和废弃设备堆场。

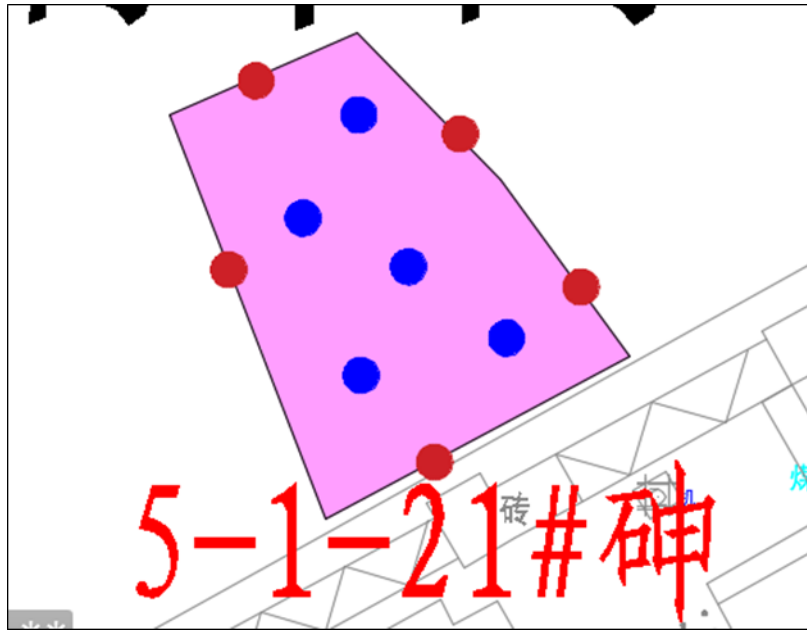
图 6.1-1 5-1-21#地块效果评估布点示意图（基坑侧壁垂向两个样）

对于基坑底面，依据《工业企业场地环境调查评估与修复工作指南（试行）》（环发 2014[78]）进行布点采样，以系统布点法，随机布置第一个采样点，构建通过该点的网格，在每个网格交叉点采样。为确保开挖效果，本项目将库区底部均分成网格块，单网格块的最大面积不超过 400m<sup>2</sup>（20m × 20m），在每个单元几何中心位置采取土壤样品，采样位置为基坑底部开挖清理后，新鲜的表层土壤（0-20cm），采样数量以《工业企业场地环境调查评估与修复工作指南（试行）》（环发 2014[78]号）中所规定数量为准，底部土壤采样布点数量标准如表 6.1-2 所示，再根据修复施工的实际情况进行适当的调整。具体采样点拟根据现场实际开挖情况进行布设。具体布点方案如表 6.1-3，采样布点示意图如图 6.1-1 所示，各点位采样详细信息见附件。
