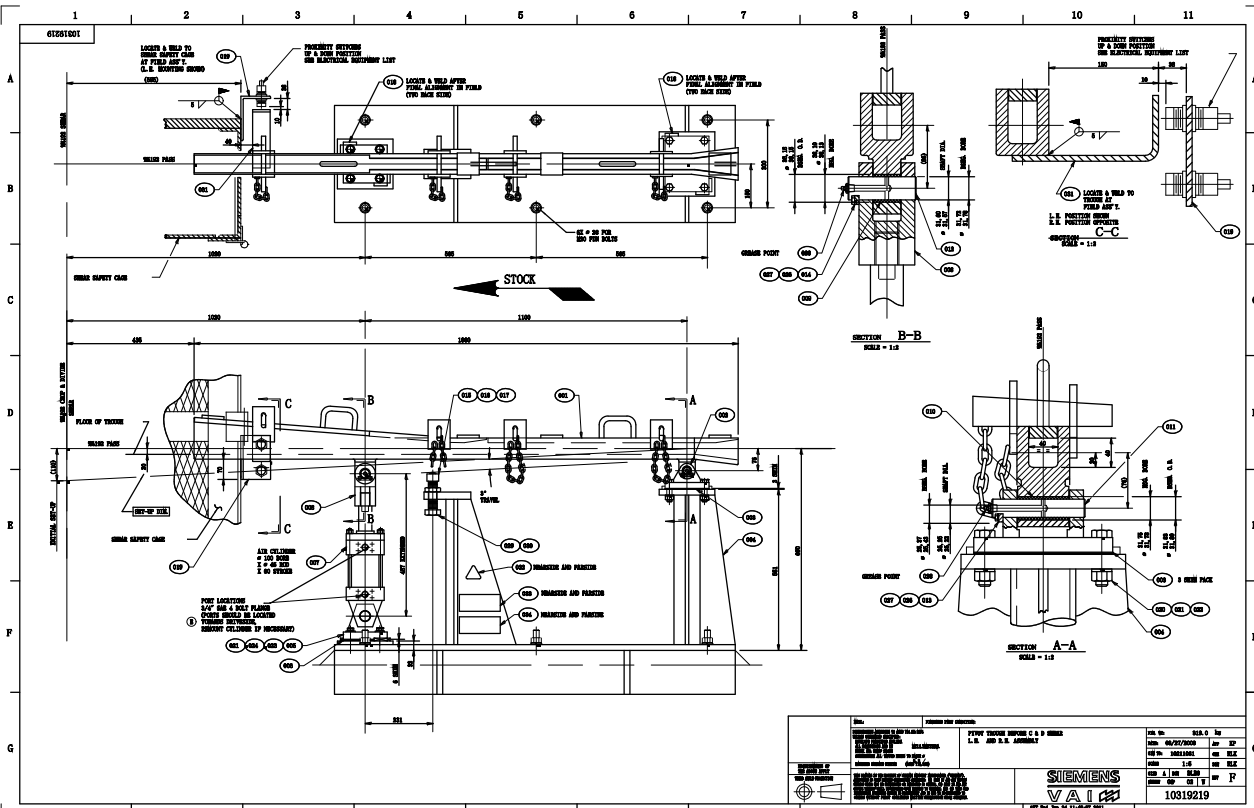
- 1、本图为3#飞剪剪前转辙器的现有结构，不带防划伤结构，需要在其出口位置底部水平增加防划伤托轮；
- 2、托轮使用RE55导轮，导轮中间带凹槽，并设置油气润滑接入点；
- 3、转辙器本体材质为2Cr13，托轮材质Cr12MoV，托轮轴承选用SKF；
- 4、出口增加托轮后，不得改变转辙器总长度，不得降低转辙器整体强度；
- 5、本次供货范围仅为转辙器本体结构，不含底座、气缸、销轴、顶丝等结构。
